Tankbeläggningar hos VTI

Uppföljning Indränkt Makadam IMT, JIM, JIMT

Uppföljning F967 Aneby IMT40 8/22, kilsten 8/11 (370 ÅDT 35T)

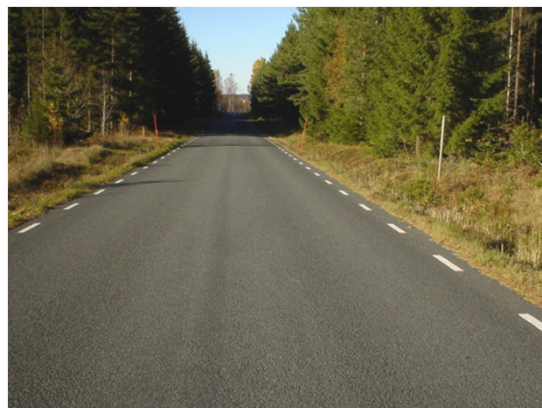
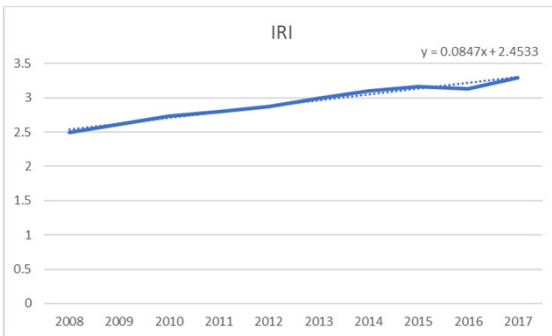
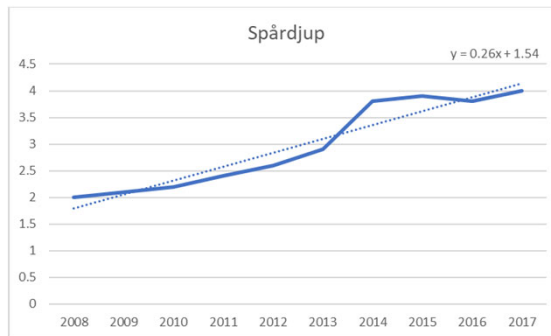
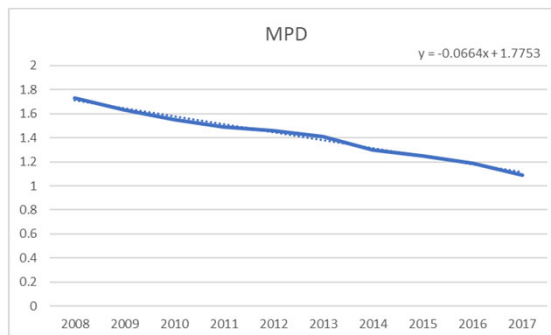
F967 Aneby

- Vägytemätning (lasermätning) sedan 2008-2017.
- Visuell inspektion sedan 2007 (beläggning utförd 2006).
- Väl fungerande yta till 2010
- 2012 sprickor börjar bildas, några stensläpp
- 2015 skador förseglade med HP27.
- 2017 begynnande krackelering betydande förseglingar.

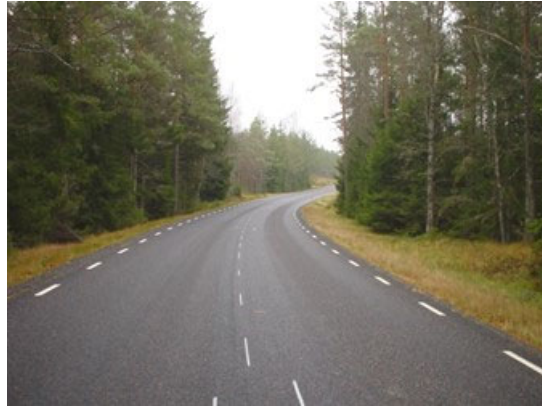
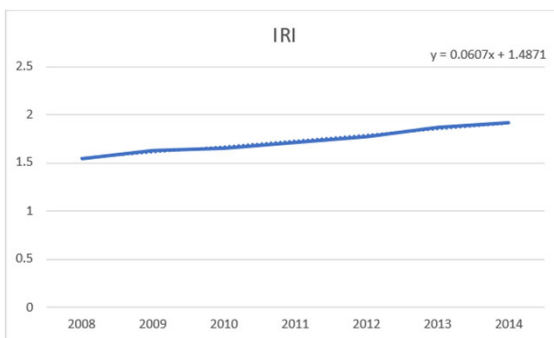
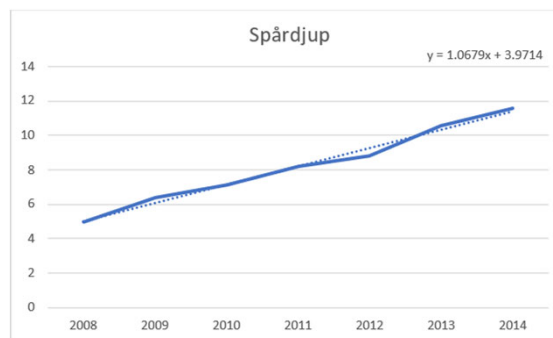
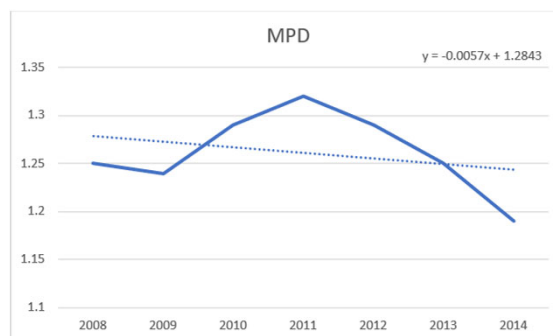
F967 Bondstorp-Vaggeryd

- RST-mätning (lasermätning) årligen 2008-2015.
- Visuell inspektion sedan 2007 (beläggning utförd 2006).
- Mycket väl fungerande yta fram till 2009.
- 2010 började åtgärder sättas in p.g.a. stensläpp.
- 2012 sprickor i hjulspår
- 2015 betydande krackelering i hjulspåren.
