# RINGANALYSER

*Metoddagen 2025*

# RINGANALYS, ASFALT 24/25

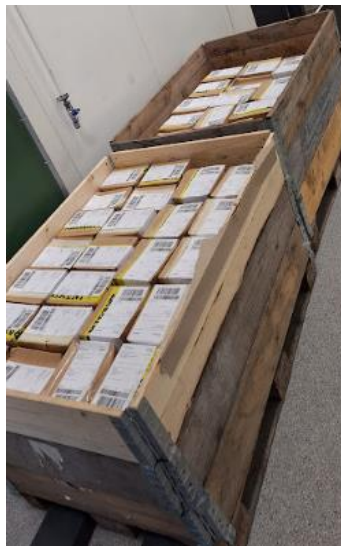
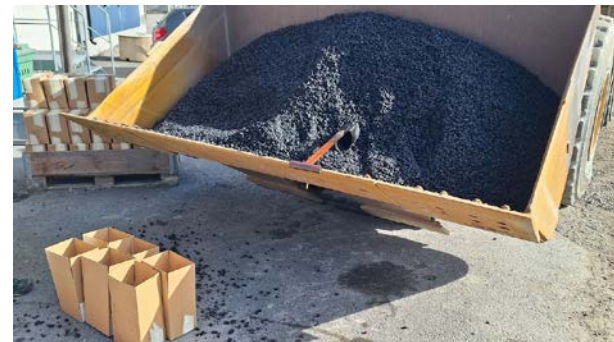
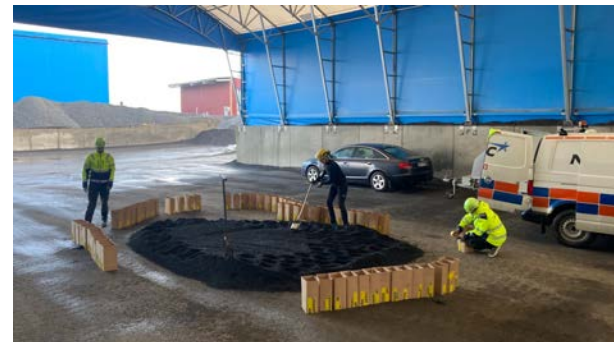
Två massa-kartonger

- ABS 16 45/80-55, Skanska Järpås
- ABT8 70/100, NCC Umeå
- Proverna distribuerades ut i början av dec 2024
- 45 laboratorier
