# Klimatanpassning

Ett exempel på vad vi gör för att anpassa oss till rådande och framtida klimat  
+

## Aktuellt klimatanpassningsprojekt

- En analys över var vi har underdimensionerade trummor utifrån ett klimatanpassningsperspektiv
- 2 ingående parametrar:
  - Trumregistret
  - Flödes-Appen
- Genom att kombinera dessa parametrar kan vi identifiera vilka trummor som är i behov av utbyte till större dimension

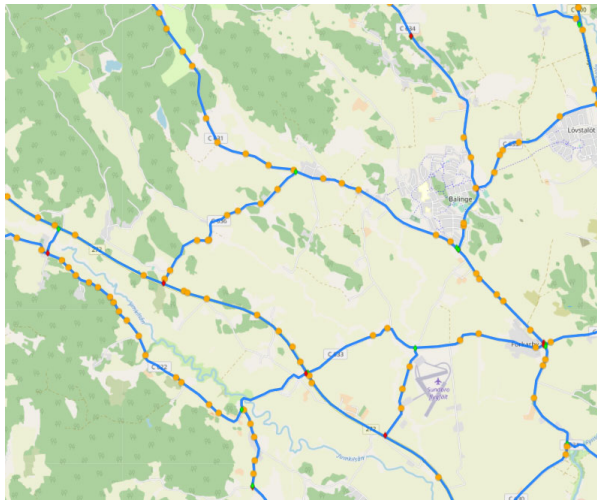
# Trumregistret

**Trumma: Det finns liten slam genom trumman från utlopp sida.**

| Kommentarer om vägrumman | Det finns lita slam genom trumman från utlopps sida. |
