Oförstörande fältmätning blir "Vägyta"

Och en del annat om vägytemätning...
Fredrik Lindström

Utskottet för Oförstörande Fältmätning blir Utskottet för vägyta

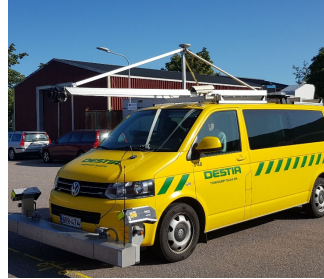
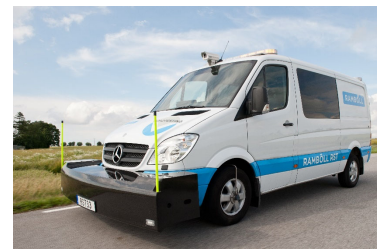
Vägytemätning

- Tekniken utvecklades i Sverige på 70-80-talen.
- Bygger på lasrar kombinerat med tröghetsinstrument (gyron och accelerometrar).
 - Systemen är monterade på en minibus/van
 - Mätning utförs i normal trafikrytm
- Mäter vägytans form i 3D.
- Spårdjup och ojämnheter mm. beräknas.
- Trafikverket har mätt de statliga belagda vägarna varje år sedan 90-talet.

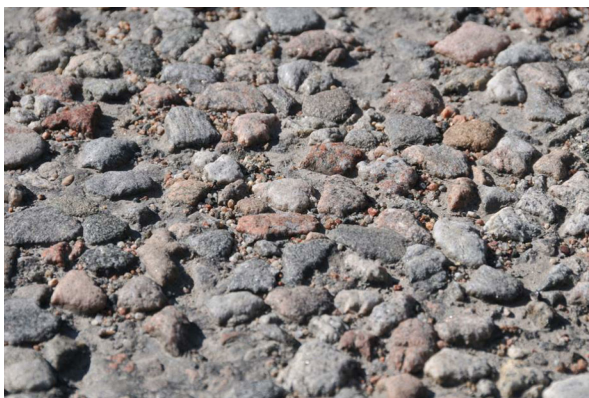
Textur, MPD

- Låg textur - risk för låg friktion
- Ojämn textur - inhomogen beläggning => kortare livslängd
- Hög textur - Buller, rullmotstånd

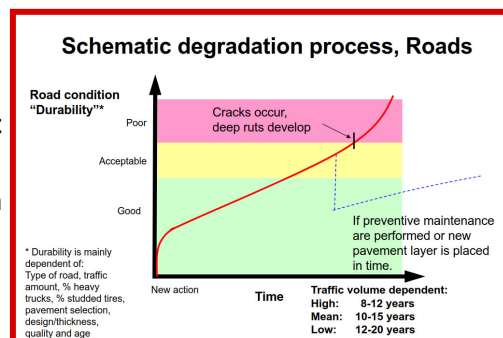
Tillståndsutveckling

Teorin säger att när en viss tid (ett visst antal axellaster) passerat kommer vägen börja brytas ner snabbare, accelererad nedbrytning. Men det ser inte alltid ut så i verkligheten. **Snarare tvärtom!**

Det "naturliga urvalet" gör att vägsträckor som **håller bra** också blir **gamla**.

Vi åtgärdar i första hand där det behövs, inte där det är gammalt.

Hög ålder (sedan senaste åtgärd) är alltså en indikation på **bra tekniskt tillstånd**, låg nedbrytningstakt.

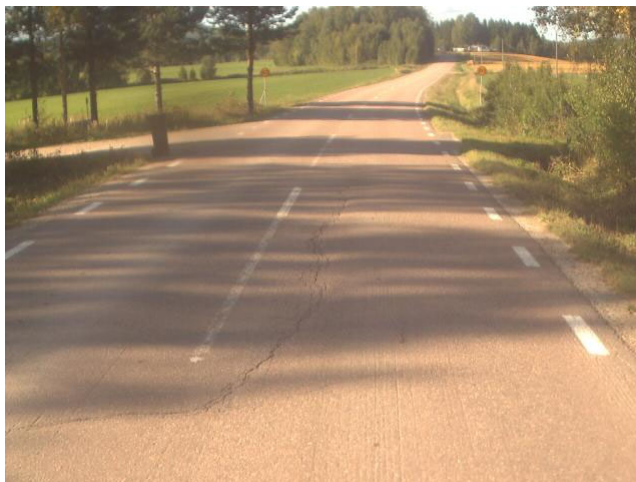
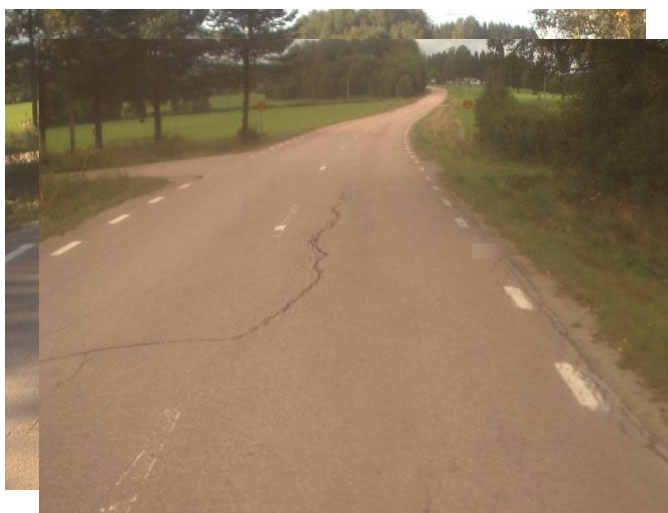
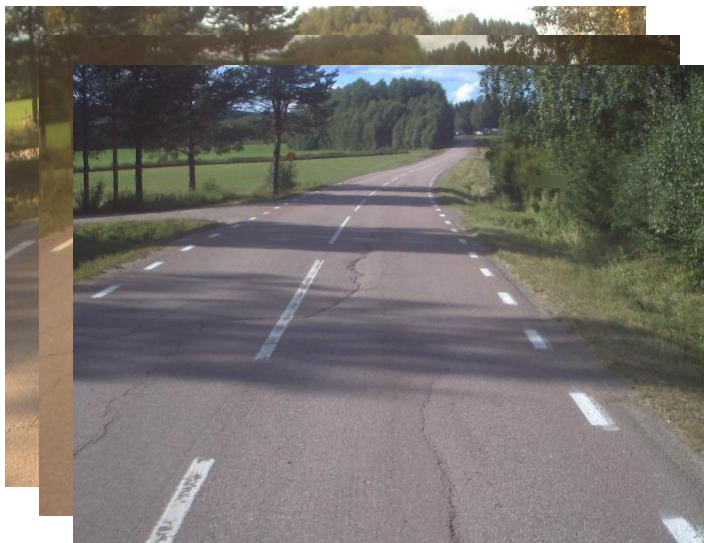
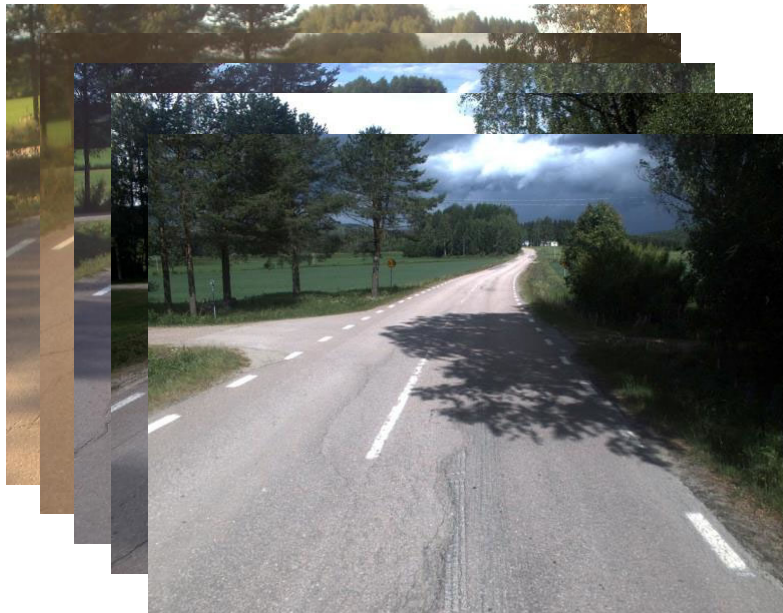
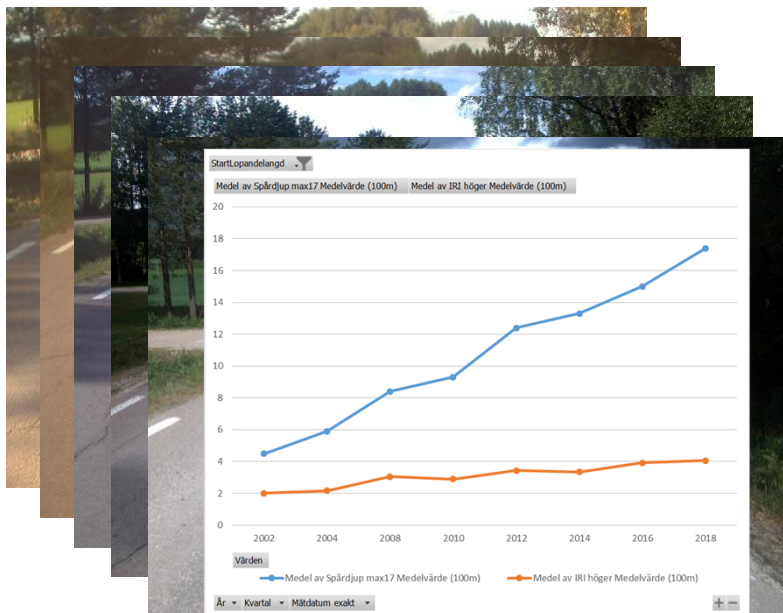
Exempel

När ytan börjar spricka så ökar nedbrytningen. Eller?

Sträckan åtgärdad 2001.
Bilder från 2010-2018

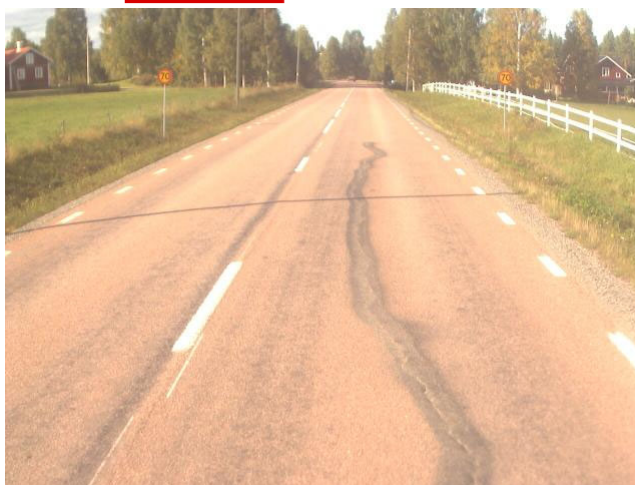
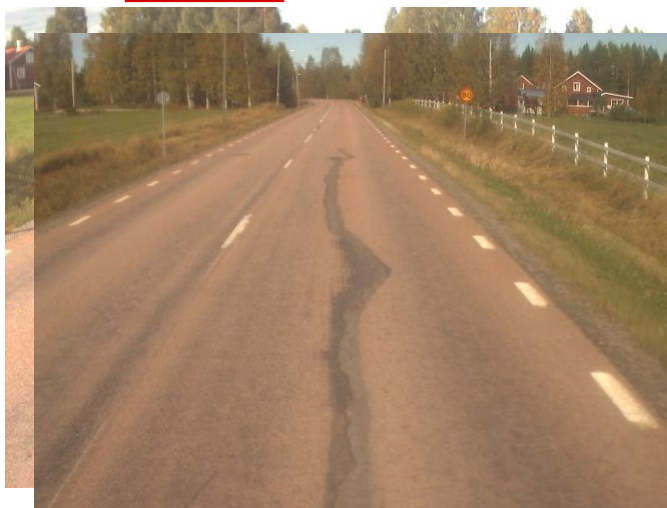
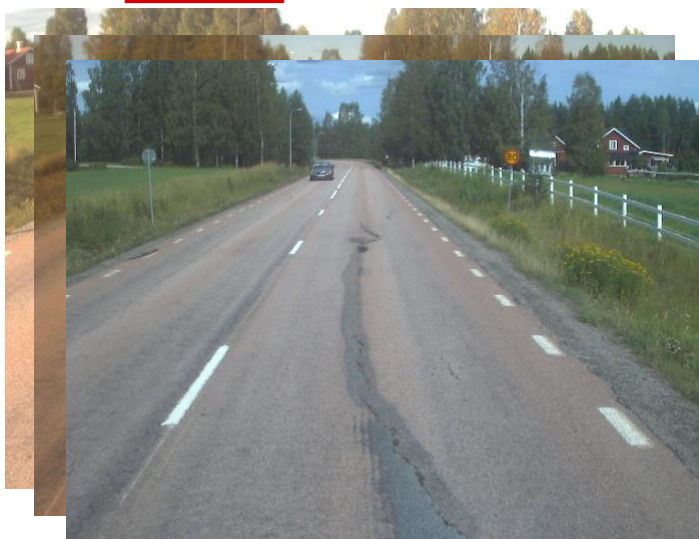
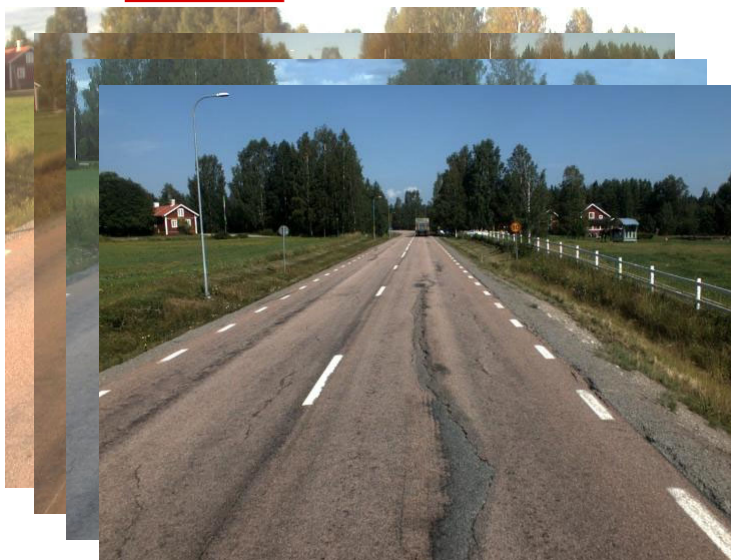
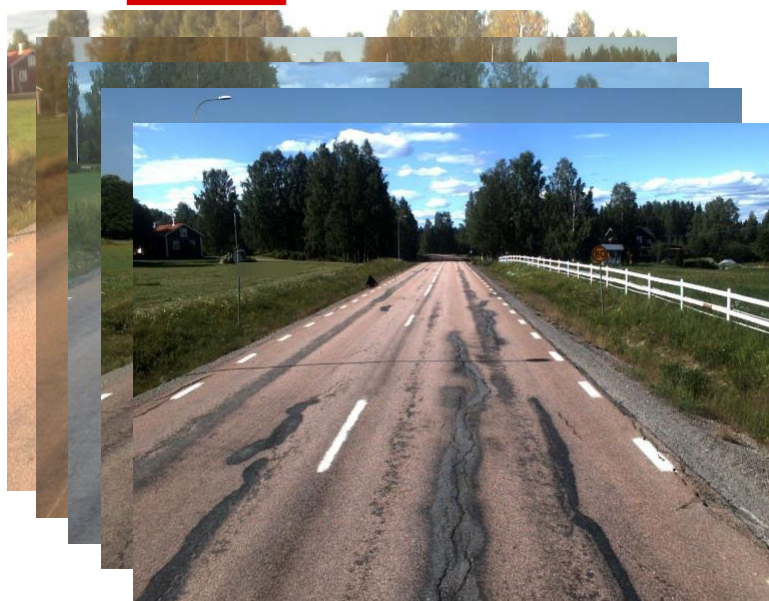
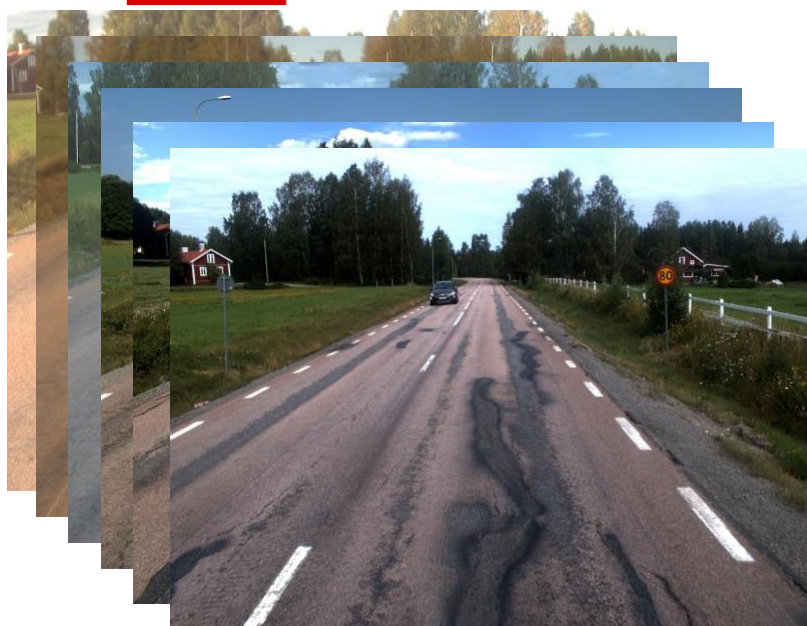
Sträckan åtgärdad 2008.
Bilder från 2010-2019

Vad är hönan och vad är ägget?

Sprickor uppstår där vägen är svag.

Ofta (inte alltid) har tillståndsutvecklingen varit **hög från början**.

År	Medel av Spår djup max17 Medelvärde (100m)	Medel av IRI höger Medelvärde (100m)
2008	2.5	1.5
2009	5.0	1.8
2010	4.5	2.0
2012	7.5	2.2
2013	10.0	2.5
2014	11.0	3.0
2015	16.5	4.5
2016	16.5	3.5
2017	15.0	3.8
2018	16.5	4.2
2019	22.0	4.8

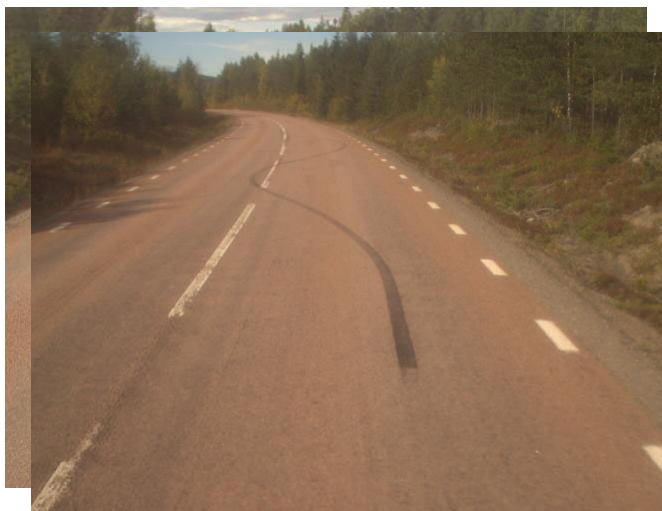
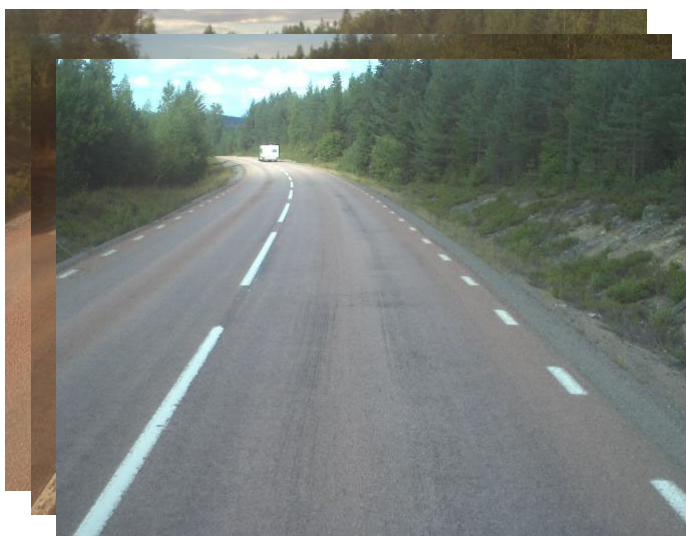
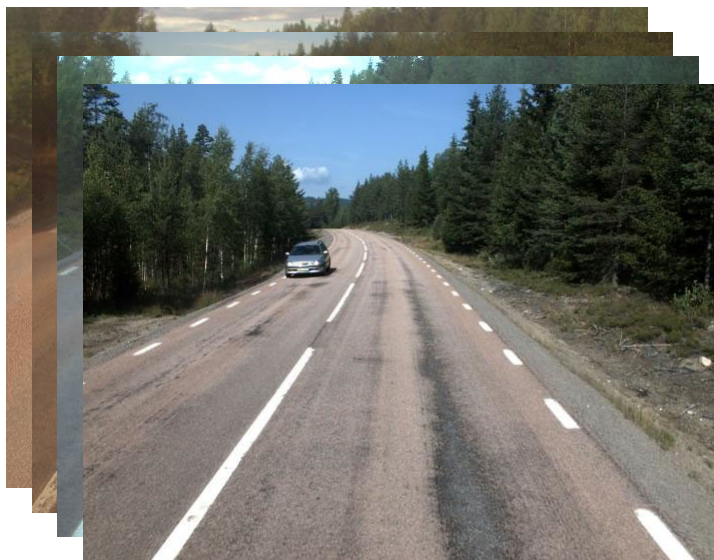
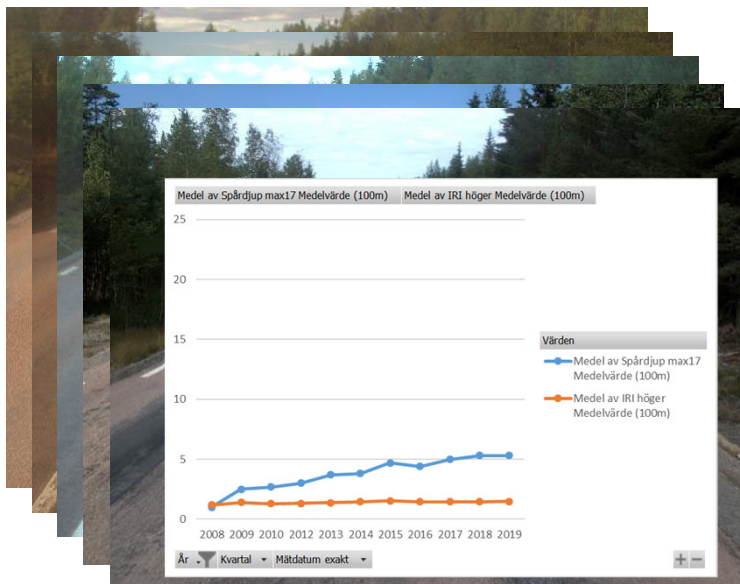
Sträckan åtgärdad 2008.
Bilder från 2010-2019
Samma väg men på
annan plats.

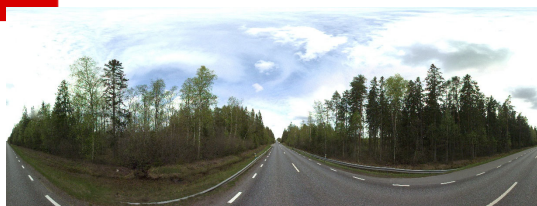
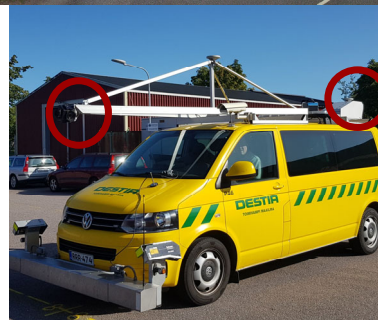
Vägområde

- Från och med 2020 görs laserskanning och 360-graders fotografering i samband med vägytemätningen.
- Genomförs tillsammans med vägytemätning men med andra sensorer.

Riksvägar och högtrafikerade vägar varje år. Övriga vartannat år. Ca 75 000km mätning per år.
